# Brandschutztechnische Ertüchtigung eines denkmalgeschützten Rathauses mit bautechnischen, organisatorischen und **technischen Maßnahmen**

## 8. Magdeburger Brand- und Explosionsschutztage

### Dipl.-Ing. für Brandschutz Roger Hoffmann

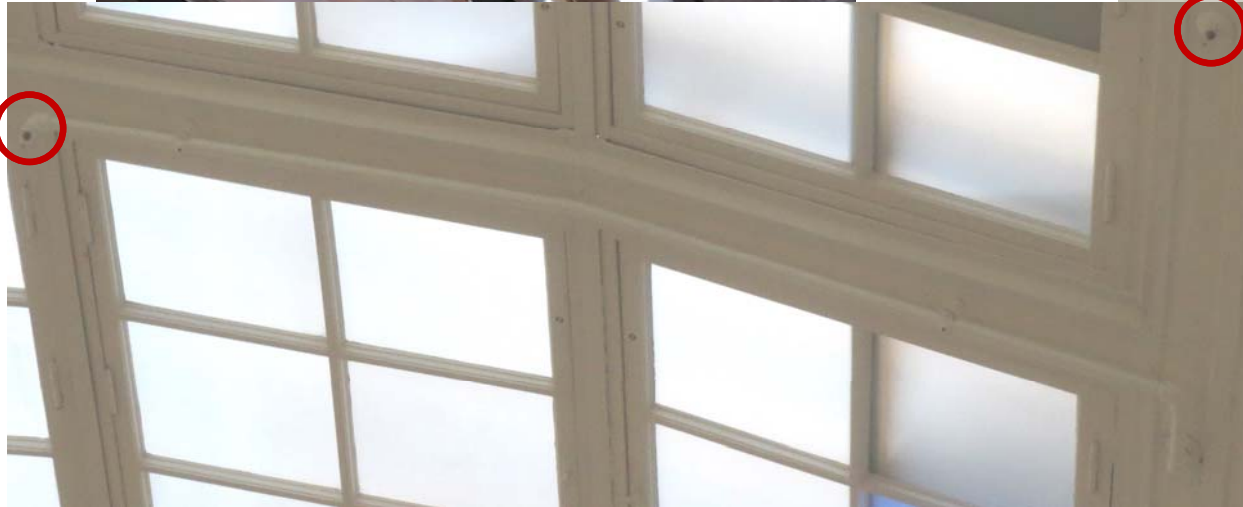
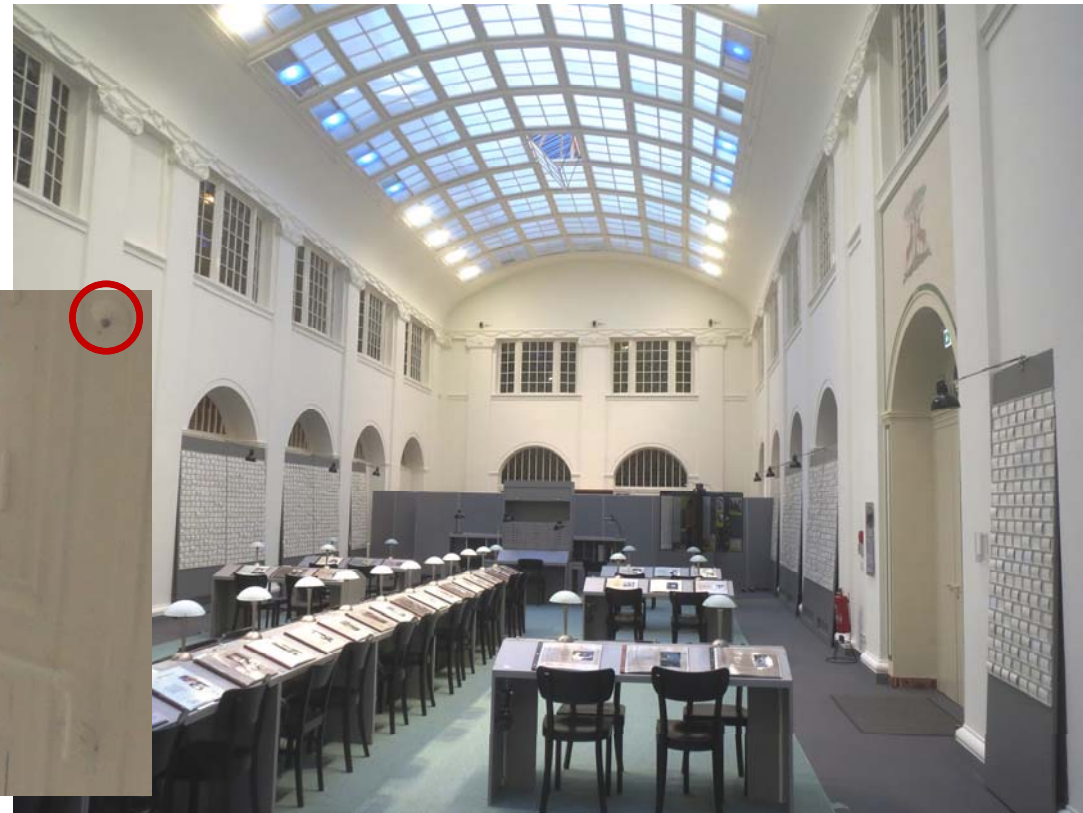
[9]

Die Rohrleitungen wurden farblich an die Decke angepasst und sind aufgrund der Raumhöhe mit bloßem Auge nicht mehr wahrnehmbar.

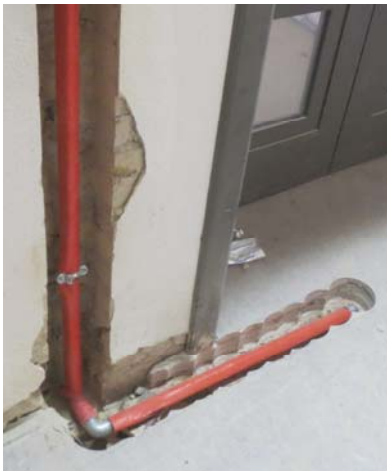
Anschluss  
Strangrohrleitung,  
Verlegung über  
Fußboden im  
nächsten Geschoss

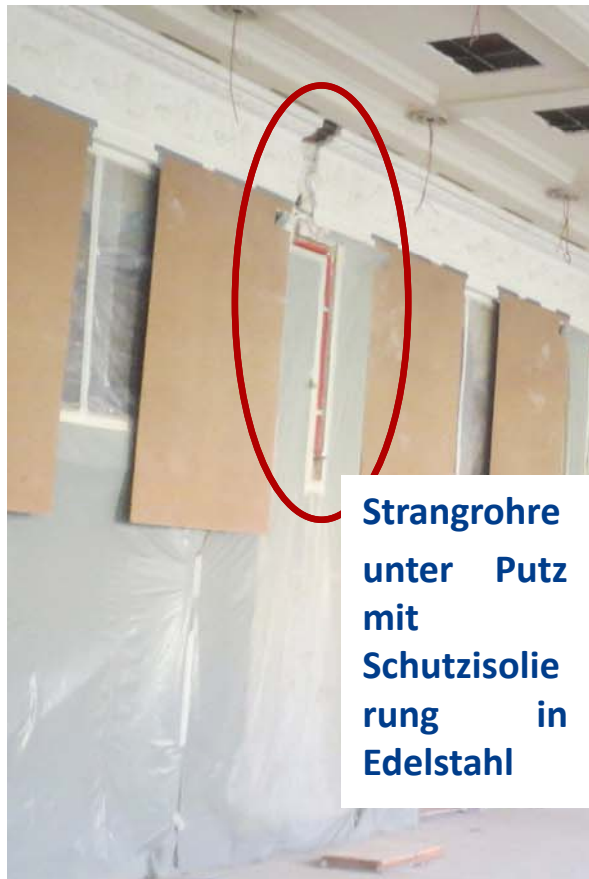
Strangrohre  
unter Putz  
mit  
Schutzisolie-  
rung in  
Edelstahl

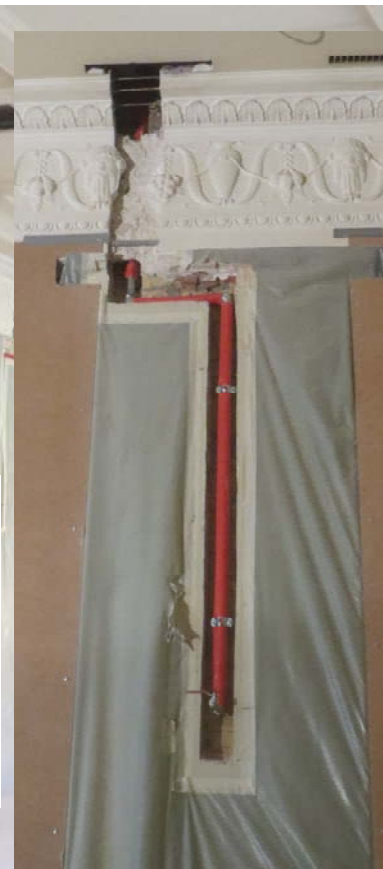
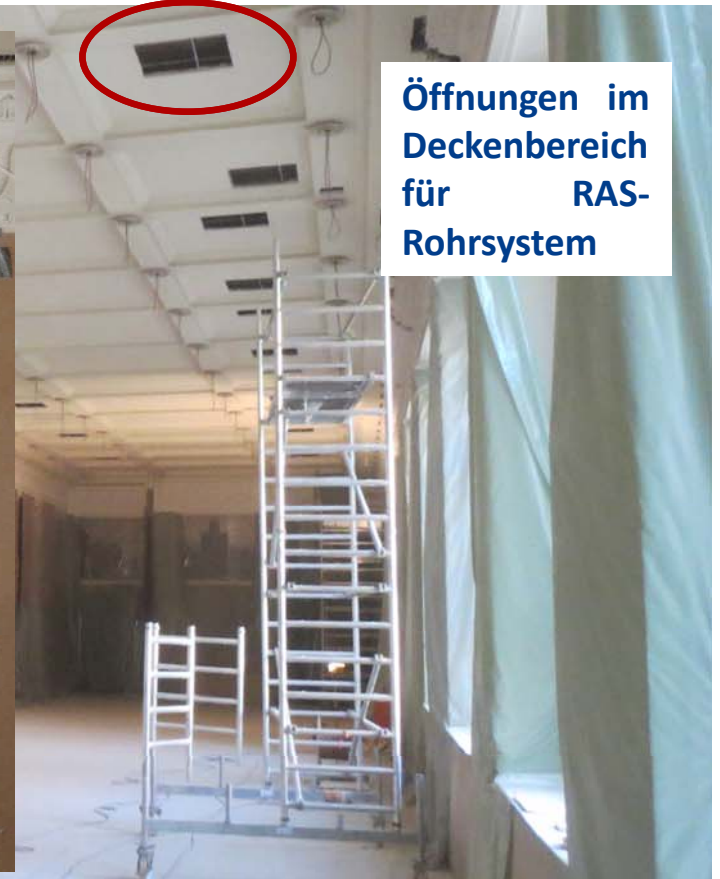
Öffnungen im  
Deckenbereich  
für RAS-  
Rohrsystem

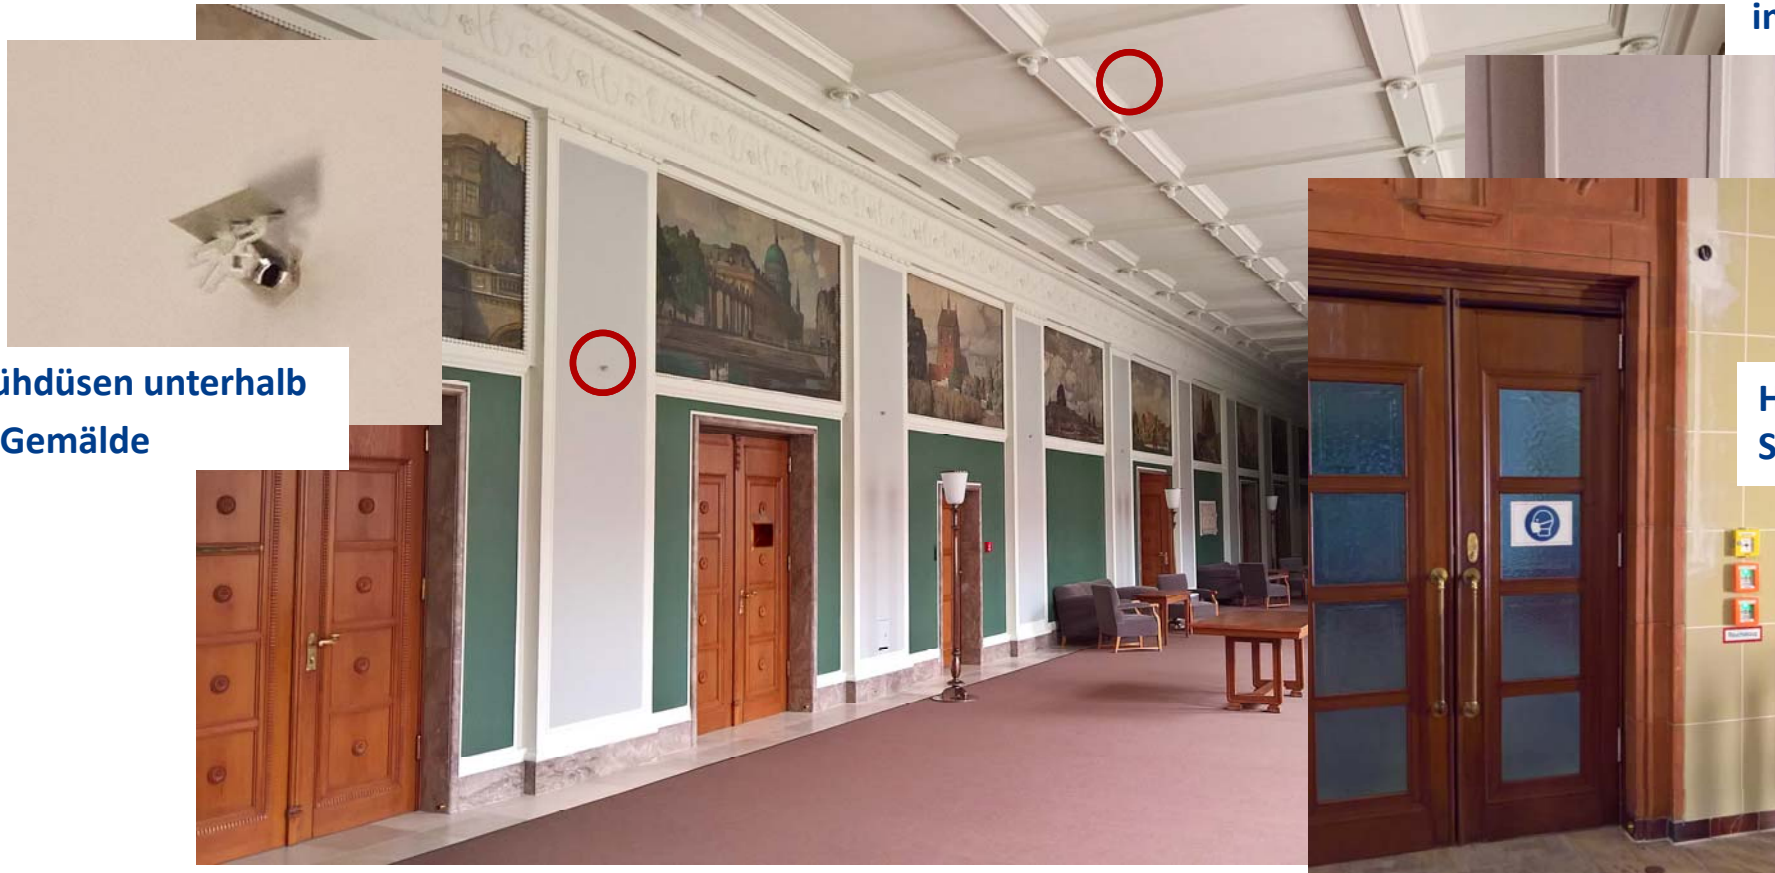
RAS-Ansaugpunkte  
im Deckenbereich

Sprühdüsen unterhalb  
der Gemälde

Handauslösung  
Sprühwasser

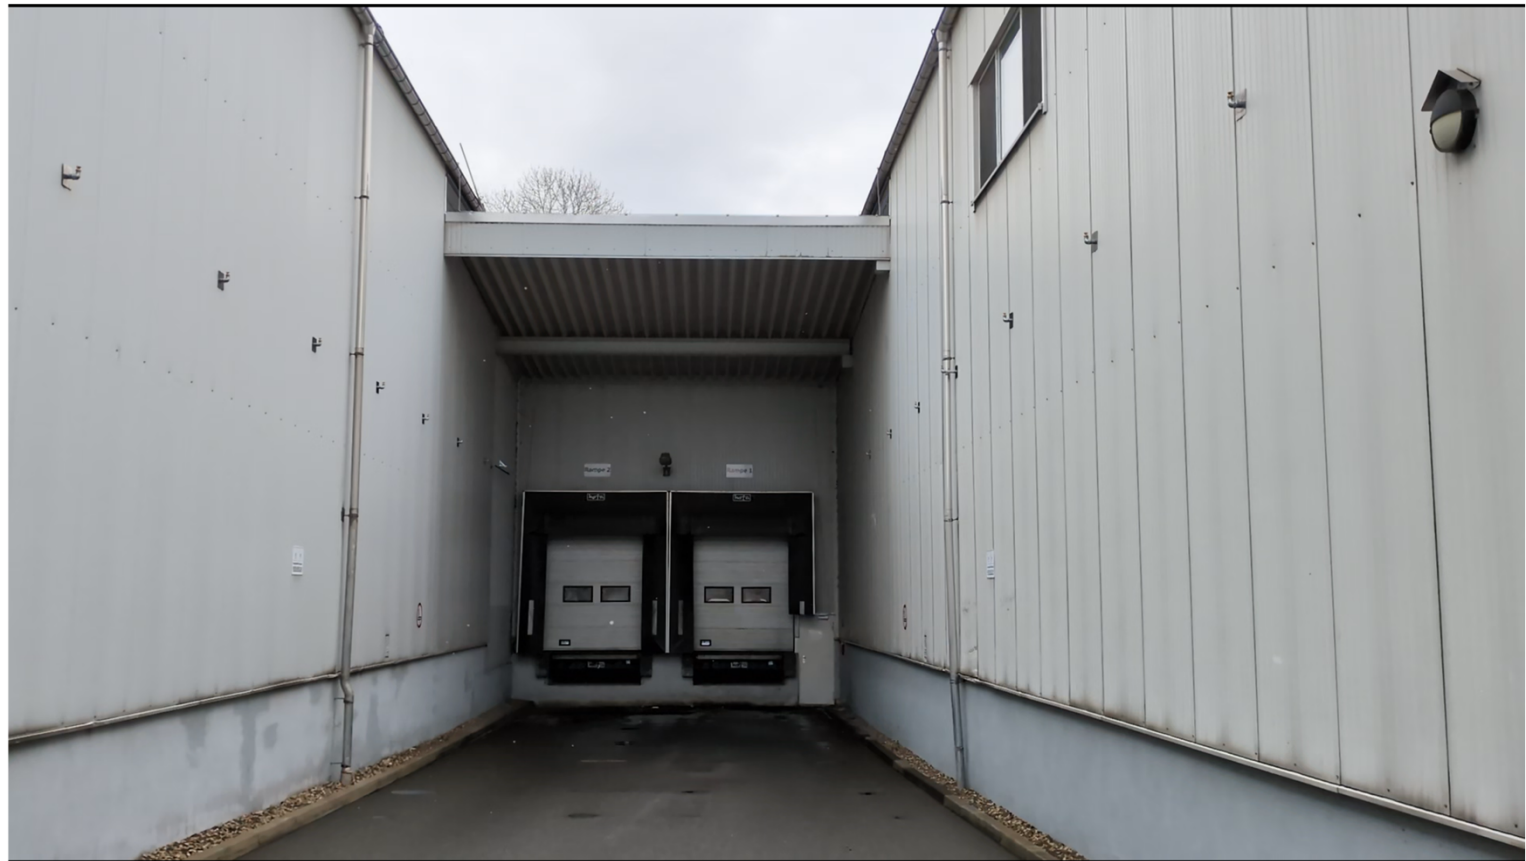
Sprühversuch mit  
Seitenwandsprühdüsen

Anordnung  
oberhalb der LKW-Höhe

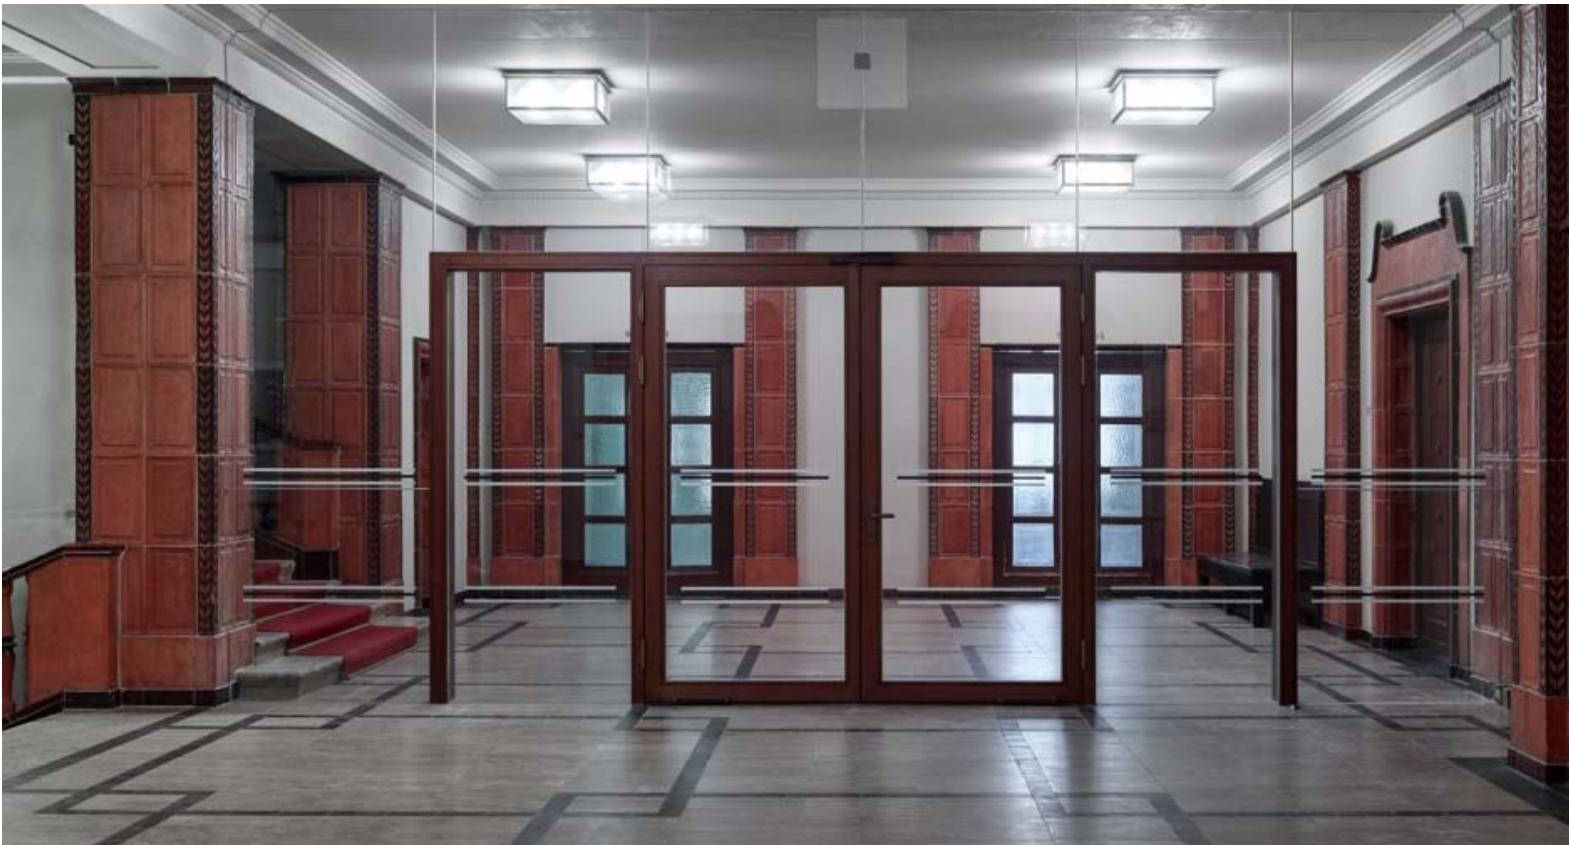
transparente  
Rauch-  
abtrennungen  
in  
Fluchtwegen
