» Historische Gebäude und vernetzter Brandschutz

von Dipl.-Ing. für Brandschutz Roger Hoffmann

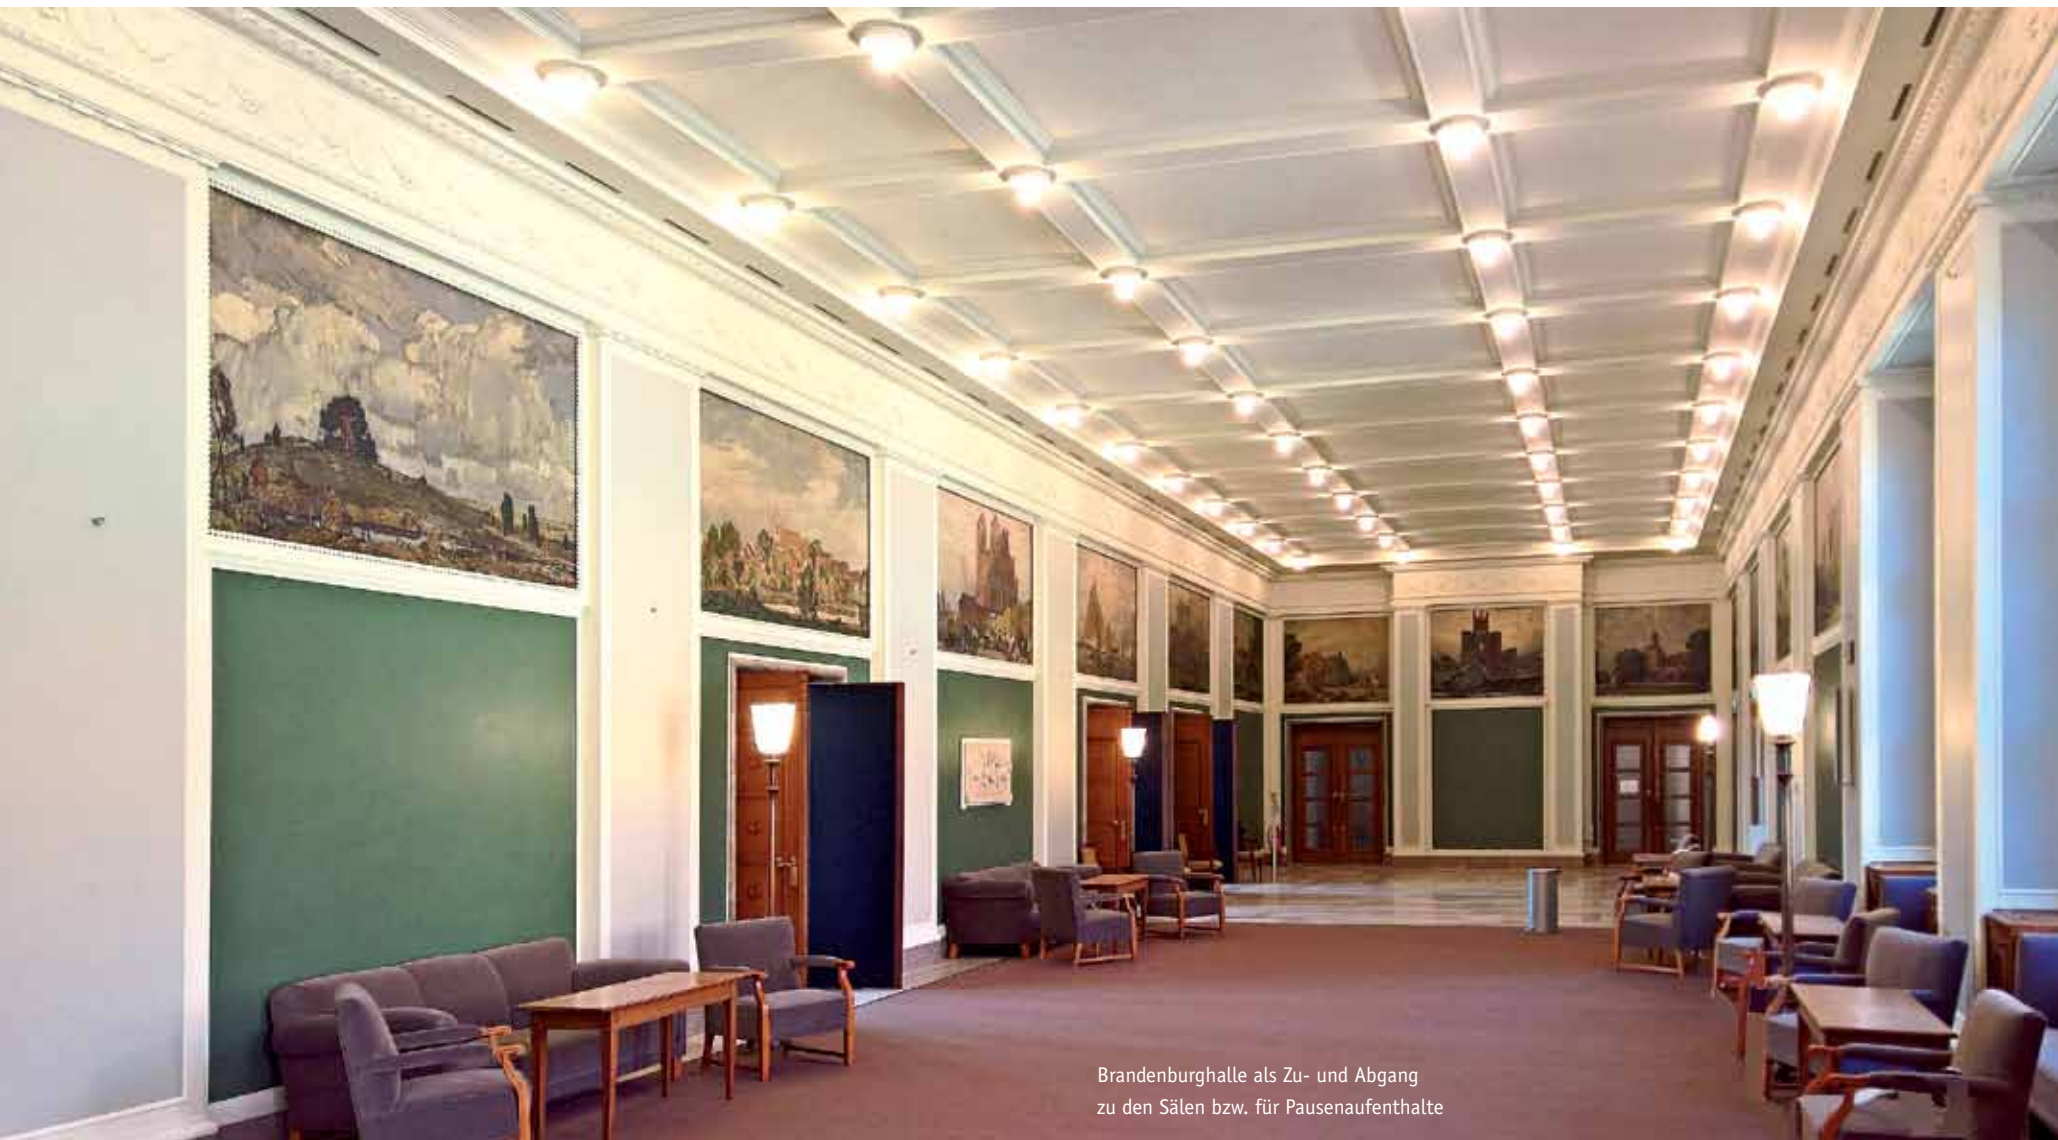
Brandenburgische Landesbibliothek als Zu- und Abgang
zu den Sälen bzw. für Pausenaufenthalte

mit nur ganz kleinen Ansaugöffnungen (3mm) im eigentlichen Schutzbereich, den vollständigen Erhalt der ursprünglichen Deckenoptik. Gleichfalls sind die installierten Löschdüsen fast nicht wahrnehmbar, da das Edelstahl-Rohrnetz in gefrästen Aussparungen der Wände verlegt und dann wieder verschlossen wurde. Neben der selektiven Löschung in 5 Bereichen wird bei manueller Aktivierung auch eine Rauchtrennung in zwei Bereiche erreicht, d.h. eine Richtung des Fluchtweges ist immer rauchfrei.
